TAPANI MOILANEN

70-luvun pientalon korjausopas

ADUCATE REPORTS AND BOOKS 13/2011

Tämän korjausoppaan sisältöön on kerätty tyypillisimmät 1970-luvun pientalon terveyshaittoja aiheuttavat rakenteiden vauriot sekä vaurion syntymisen mahdollistavat seikat. Kirjassa käsitellään esimerkinomaisesti näiden rakenteiden korjausmenetelmiä. Esitetyt menetelmiä ei voida käyttää suorina työohjeina, koska jokaisella korjattavalla kohteella on omat erityispiirteensä. Korjausoppaan aineisto on kerätty Hengitysliitto Heli ry:n korjausneuvontatoiminnan selvittämistä ja korjaussuunnitelmista kohteista vuosilta 1998 – 2010.

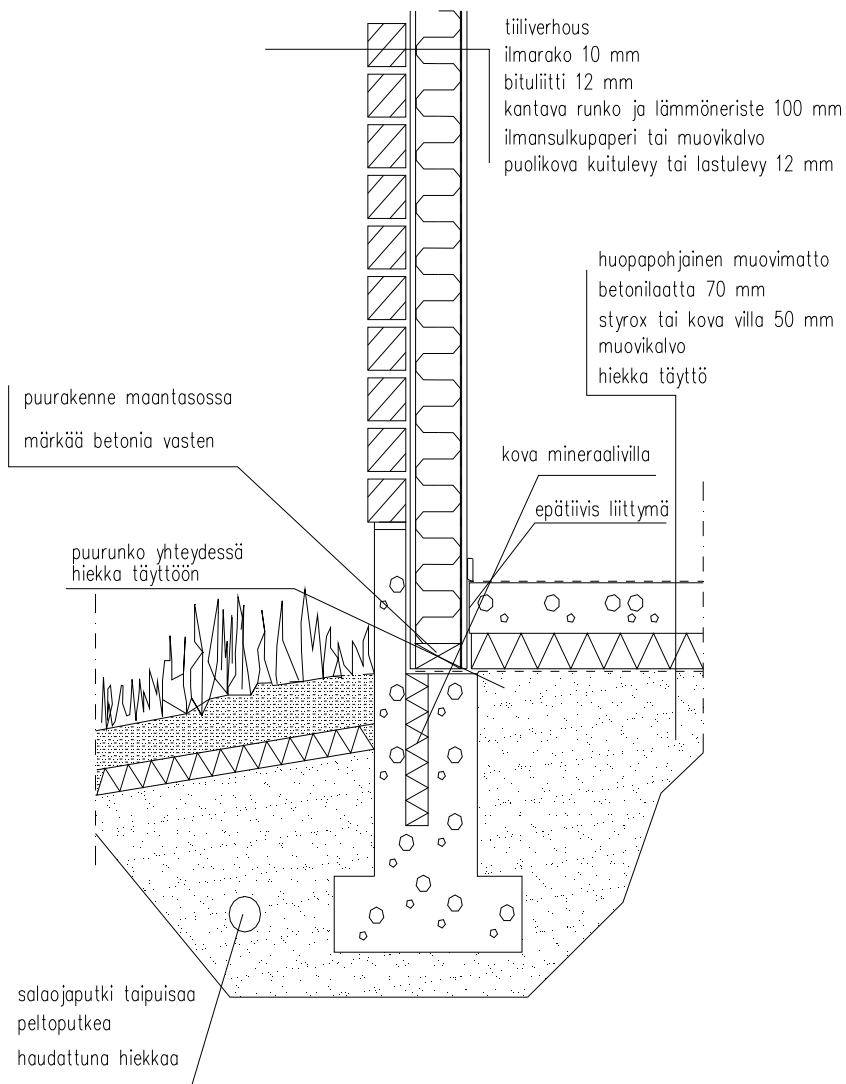
Kuva 1. Alkuperäinen seinärakenne perustuksineen ja maavaraaisella laattalla

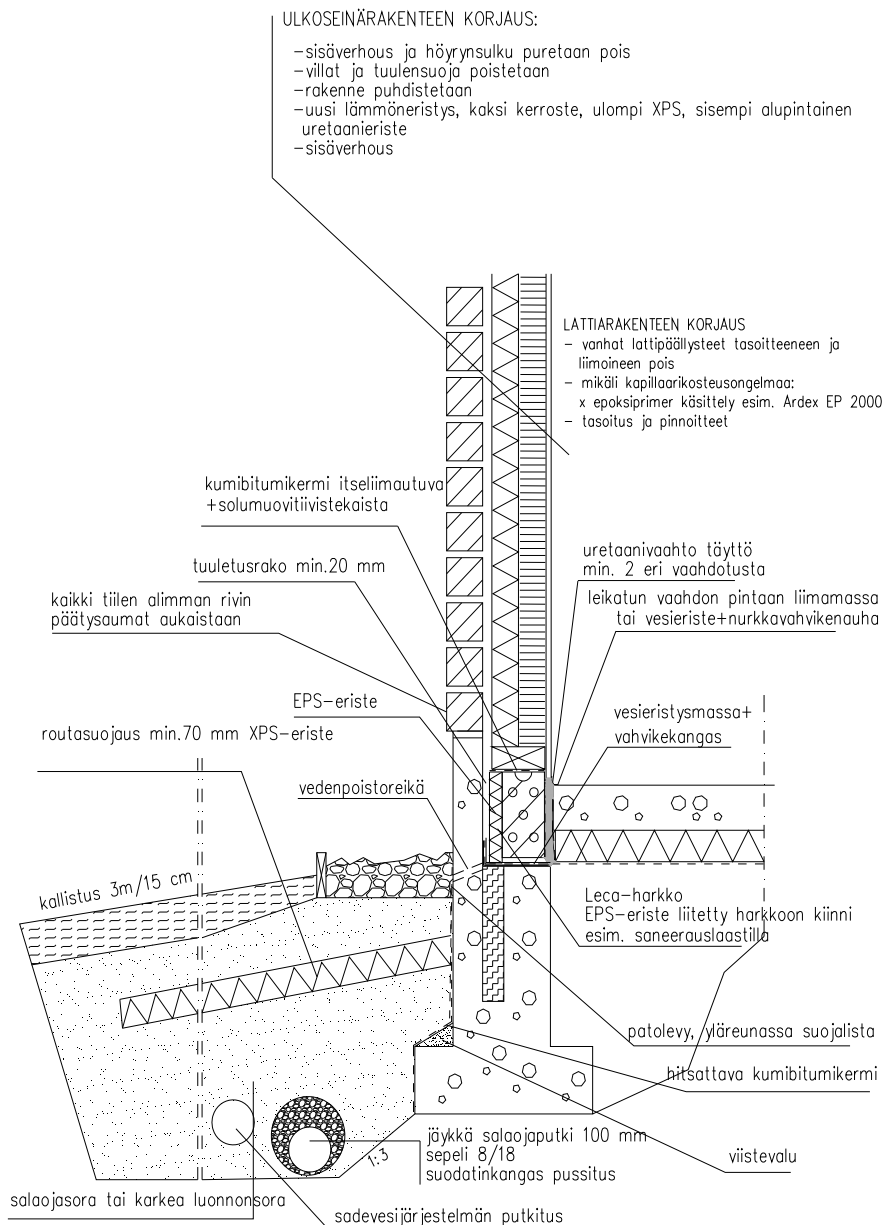
Kuva 2. Korjattu sokkelin ulkopuoli, sokkeli ja seinärakenne.

tamalla toisiinsa ja ympäröivään rakenteeseen. Ylipursunut vaahto leikataan pois. Eristeen ja sokkelin yläpintaan asennetaan siveltävä vesieriste käyttäen vahvikekan-
gasta. Eristeen pitää olla mahdollisimman vesihöyryntiivis. Vaihtoehtoisesti voidaan
käyttää itseliimautuvaa kumibitumikermiä valmistajan ohjeen mukaisesti. Tämä
eristys nostetaan maavaraisten laatan päätä vasten.

Valesokkelin ja sokkelipalkin sisänurkasta porataan min. 16 mm vedenpoistoja tuule-
tusreikiä k600 jaolla, alaspäin vinossa sokkelin läpi. Reiän pitää olla sokkelilevyn
yläpuolelle.

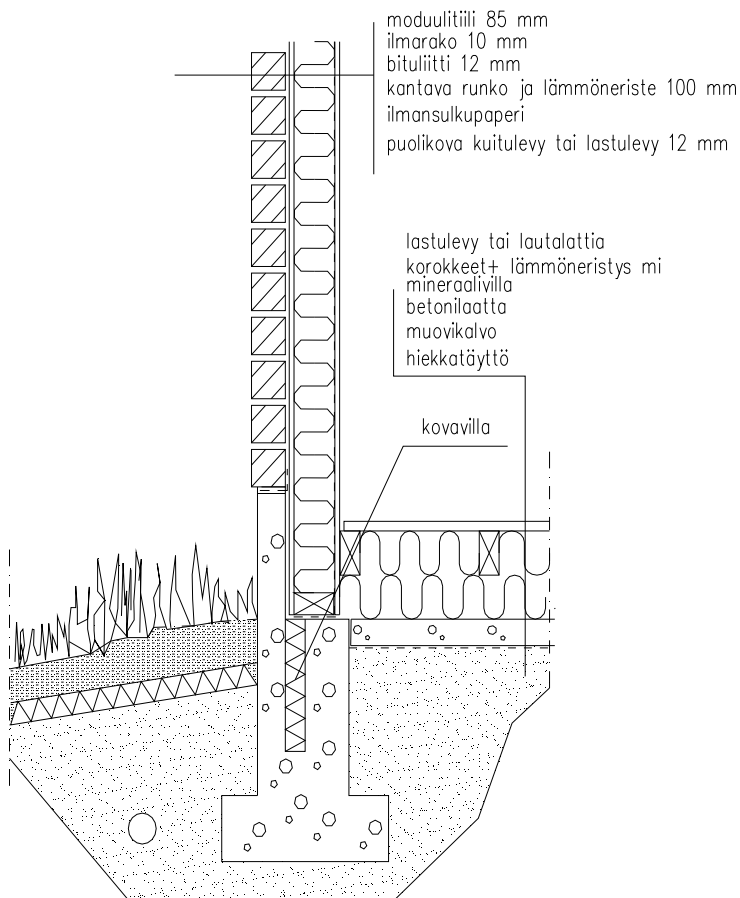
Kuva 3. Alkuperäinen rakenne, yläpuolisesti eristetty maavarainen laatta.

Betonilaatta on yleensä kiinni sokkeli rakenteessa. Sokkelin ja seinärakenteen liittymä on epätiivis ja tästä liittymästä rakenteeseen virtaa lämmityskauden aikana kylmää ilmaa. Sokkelin läheisyydessä laatan pintaan saattaa tiivistyä kosteutta, joka kastelee lämmöneristeen alapinnan. Tämä kosteus mahdollistaa mikrobikasvuston synnyn eristeen ja betonin rajapintaan. Ilmavirtaukset lämmöneristekerroksessa ja usein on myös suora ilmayhteys seinärakenteen ja alapohjan välillä. Tämä ilmayhteys levittää helposti epäpuhtauksia laajemmalle alalle. Kapillaarisen kosteuden kastelema betonilaatta mahdollistaa mikrobikasvuston levittytymisen koko rakenneosaan.

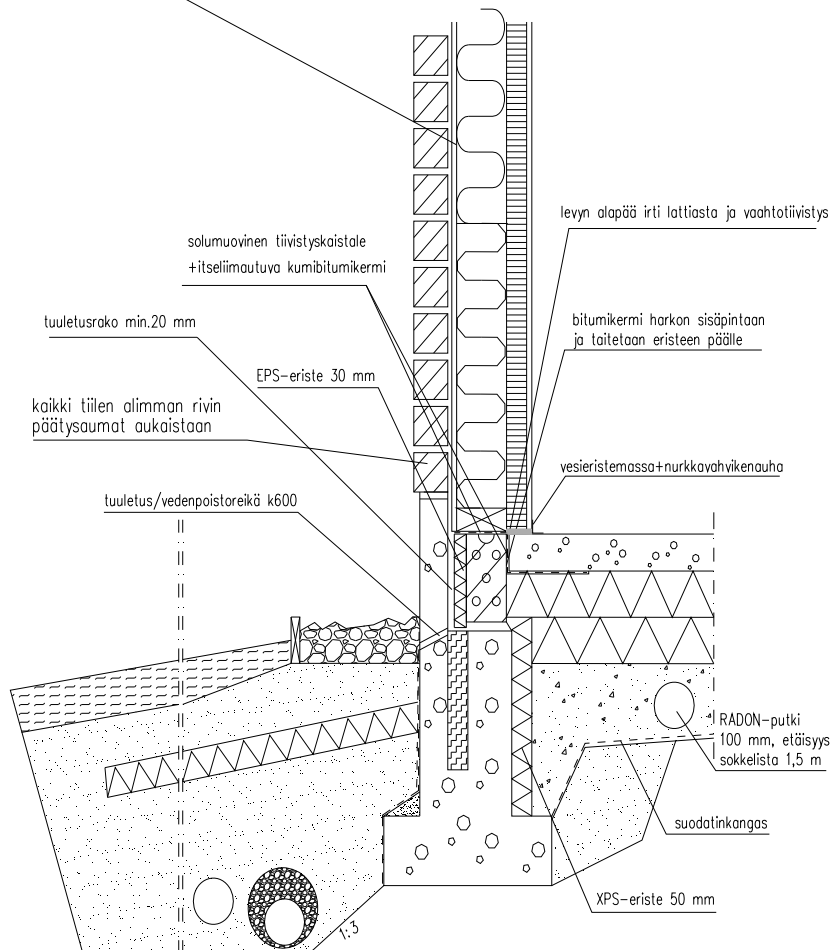
Kuva 4. Korjattuseinä- ja lattiarakenne

- vanhat lattiarakenteet puretaan pois
- sokkelin vierustat kaivetaan auki sokkelia vasten pystyttyyn.
- lämmöneriste esim. XPS-50 mm
- vanha täyttöhiekka pois
- kaivutaso siten että kapillaarikatkoa min. 300 mm, jos ei saada 300 mm niin sitten käytettävä pestyä sepeliä
- lämmöneriste 2x100 EPS Lattia

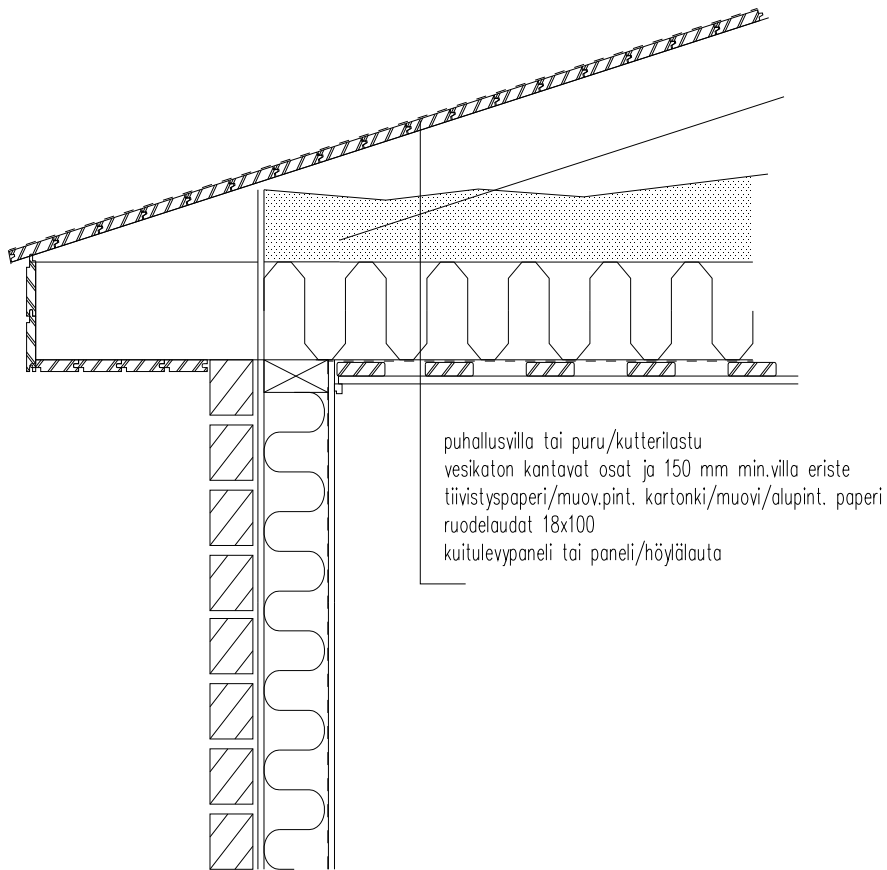
Epätiivisiin rakenteen johdosta epäpuhtaudet rakenteen sisältä kulkeutuvat vuotoil-
mavirtojen mukana sisätiloihin ja heikentävät sisäilman laatua ja aiheuttavat mah-
dollisesti hajuhaittaa sisätiloihin.

Kuva 5. Alkuperäinen yläpohjarakenne.

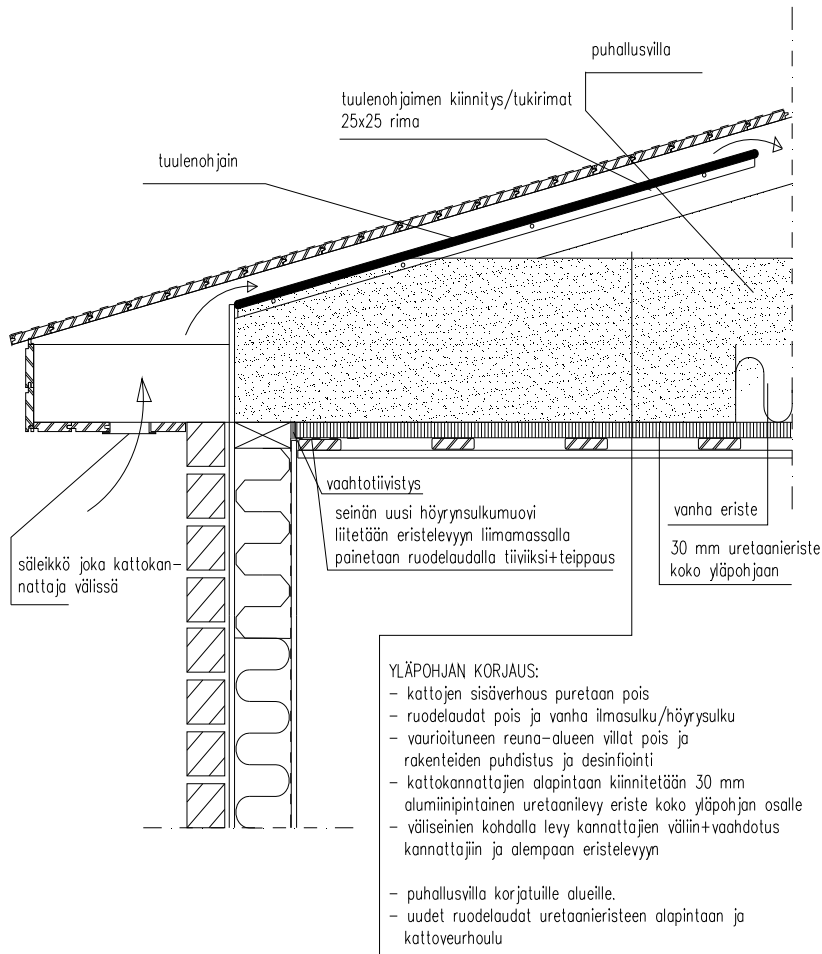
Kuva 6. Yläpohjan korjausvaihtoehto 1

Yläpohjan ruodelaudat ja vanha höyrynsulku/ilmansulkumateriaali puretaan pois. Yläpohjan reuna-alueen mikrobivaurioituneet eristeet poistetaan esim. 1m etäisyydeltä ulkoseinästä. Seinärakenteen ja yläpohjan rakenneosat, joita ei poisteta, puhdistetaan mekaanisesti hiomalla / teräsharjaamalla /höyläämällä. Puhdistus tehdään myös vesikaton kannattajille ja kannattajien tukirakenteille vaikka ne jäisivät uuden eristekerroksen yläpuolelle. Puhdistetut rakenteet imuroidaan pölyttömiksi. Puhdistetut rakenneosat suojataan boori-liuoksella valmistajan ohjeiden mukaisesti. Tuotetta on käytettävä käyttöturvallisuustiedotteen mukaisesti. Desinfiointiin voidaan käyttää myös voimakkaasti hapettavia peroksidipohjaisia liuoksia.

Seinärakenteen yläosan uusi höyrynsulkumuovin liitetään vanhaan muoviin seuraavalla työmenetelmällä. Runkotolppien väliin asennetaan vaakasuuntaiset, riittävän jäykät soivot, jonka kohdalla tehdään muovit liittävä liimasauma ja teippaus. Uuden ja vanhan muovin väliin pursotetaan liimamassaa. Muovit painetaan tiukasti toisiaan vasten soiron kohdalla. Heti välittömästi tehdään myös sauman teippaus. Ennen kuin liimamassa kuivuu, on asennettava sisäverhouslevy. Levy ruuvataan kiinni

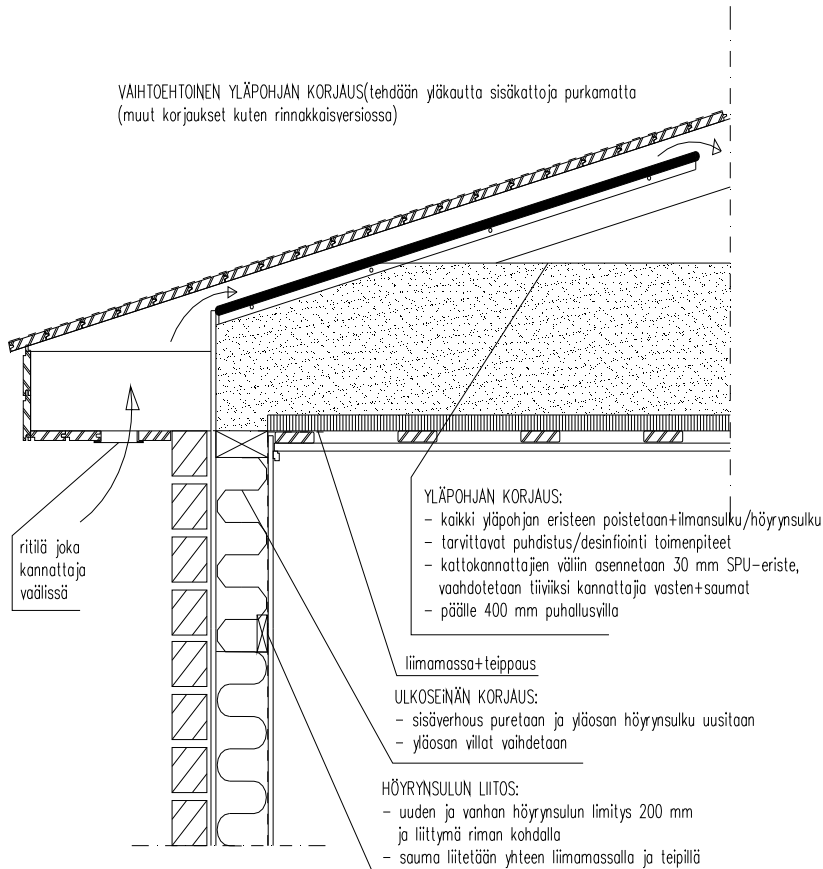
Kuva 7. Yläpohjan korjausvaihtoehto 2.

Kaikki yläpohjan lämmöneristeet ja ilmansulku/höyrynsulku puretaan pois. Ulkoseinien osalla yläpohjan sisäverhousta avataan n. 300 mm leveydeltä, että ulkoseinän uusi höyrynsulku saadaan liitettyä yläpohjan uuteen AL-PU eristeeseen. Vaurioituneilta alueilta yläpohjakannattajat puhdistetaan mekaanisesti, imuroidaan ja desinfioidaan / suojakäsitellään valitulla tuotteella valmistajan ohjeiden mukaisesti. Seinärakenteen osalla menetellään samoin kuin korjausvaihtoehdossa 1. Vinttitilan tuuletuminen varmistetaan samoilla ratkaisuilla kuin aiemmin on esitetty kohdassa 3.4.2.

Uusi seinän yläosan höyrynsulkumuovi asennetaan seinään vaakasuuntaisesti yhtenäisenä koko korjatun seinärakenteen osalle. Höyrynsulku käännetään yläpohjan

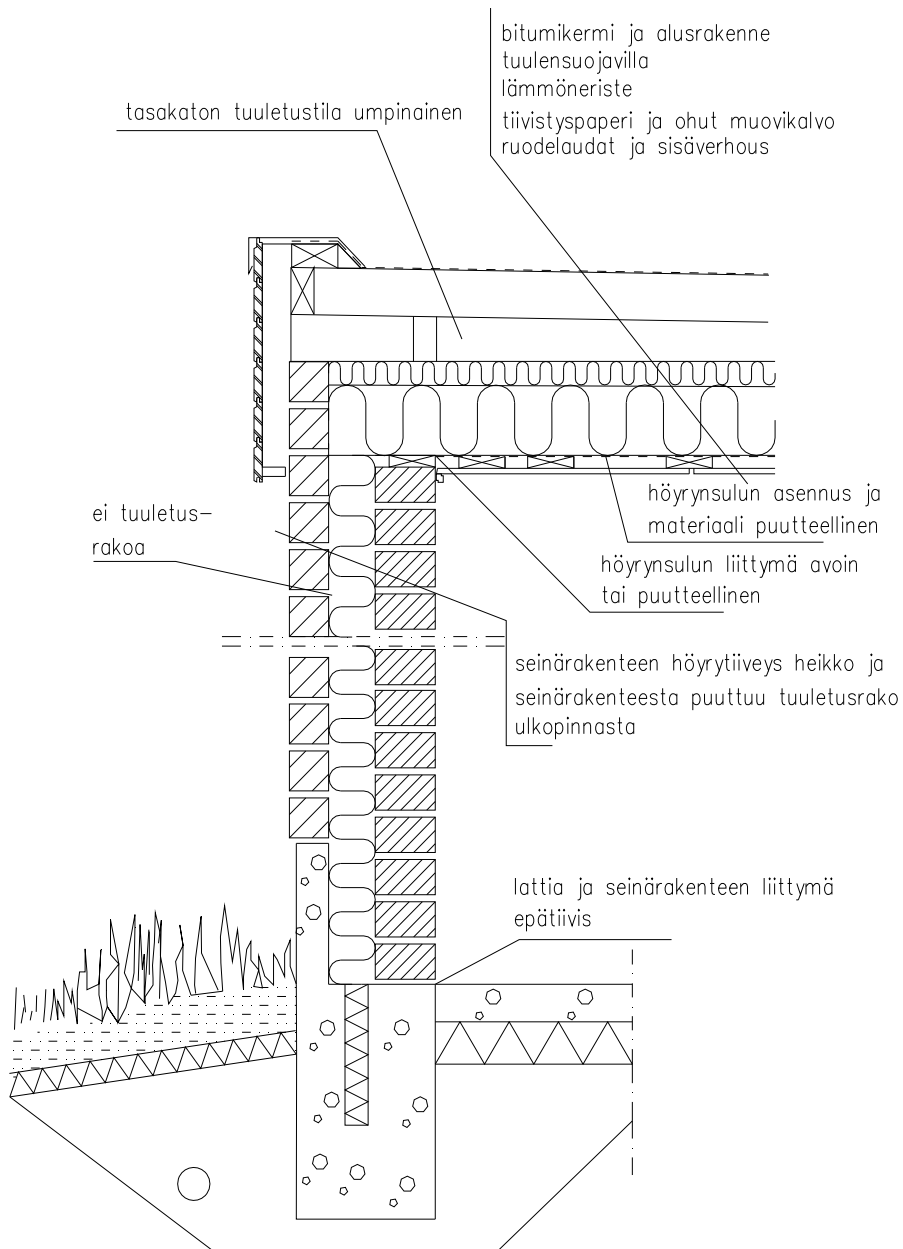
Täystiilitalon ulkoseinärakenteesta puuttuu tuuletusrako, jolloin viistosateen kastelusta ulkokuoresta kosteus siirtyy vaakasuunnassa kapillaarisesti lämmöneristeeseen. Epätiivisiin sisäkuoren läpi seinärakenteeseen kulkeutuu lämmintä ja kosteaa sisäilmaa, mikä ei pääse tuulettumaan ulkoilmaan vaan tiivistyy ulkokuoren tiilen ja eristeen rajapintaan. Tämä on myös seurauksena puuttuvasta tuuletusraosta. Ulkokuoren alaosassa ei ole tiilen pystysaumoissa tuuletusaukkoja ja tasakattorakenteen umpinainen räystäsrakenne tulee ulkokuoren päälle. Ulkoseinärakenne on tiiviisti

yhteen pakattu tiili-villa-tiili rakenne, ilman tuulettumismahdollisuutta. Ikkunoiden ja ovien liittymät ulkokuoreen ovat epätiivitä ja niiden kautta valuu vettä eristeisiin. Sokkelin lämpökatkon ja maaperän välissä on betonia 70 - 100 mm. Vesieristämätön betonisokkeli on kapillaarisesti imenyt kosteutta vaakasuunnassa ja sitä on kertynyt lämpökatkon eristetilan onkaloon. Onkalon pohjalta voi olla jopa ns. vedenpoistoreikä. Tämän reiän kautta rakenteella on suora ilmayhteys maaperään. Seinärakenteen alaosaan ja sokkelihalkaisuun on syntynyt mikrobivaurio. Sisätiloihin päin tiilirakenne on epätiivis. Tästä johtuen rakenteessa olevilla epäpuhtauksilla ei ole painesuhteista johtuen muuta kulkusuuntaa kuin sisätilat ja se heikentää sisäilman laadua ja aiheuttaa mahdollisesti hajuhaittaa sisätiloihin.

Kuva 9. Alkuperäinen seinä- ja katto rakenne.

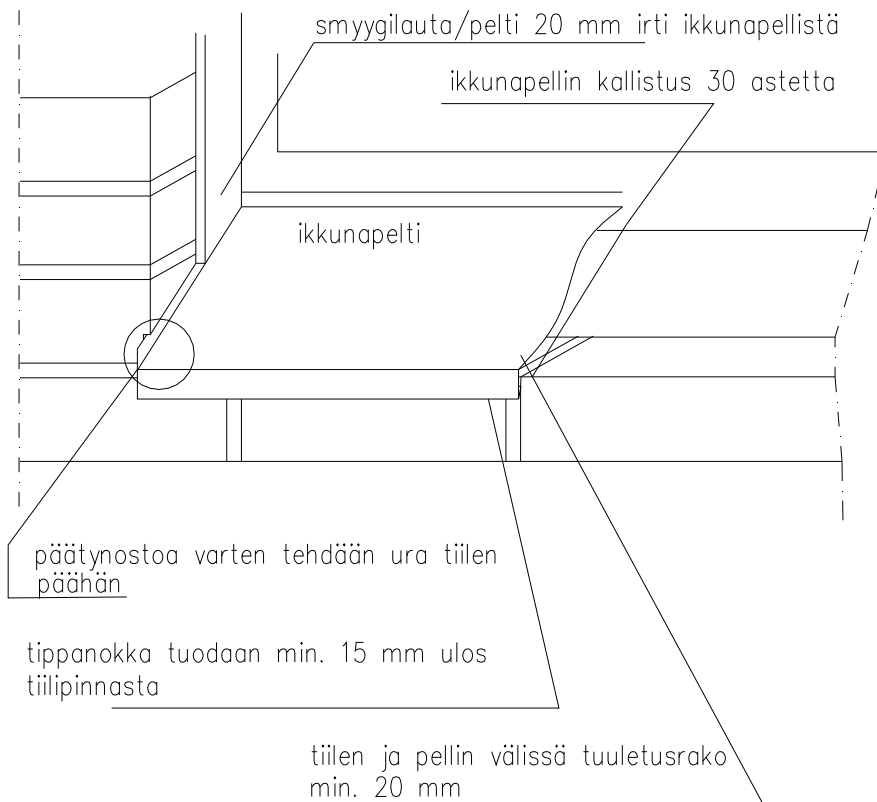
Kuva 10. Ikkunan vesipellin liittymät tiiliverhoukseen.

Ikkunoiden vesipeltien kallistus ulospäin on oltava min. 30° ja päätynostot tehdään riittävän korkeiksi (25 mm) tiilimuurausta vasten, jolloin se saadaan kiinnitettyä myös mekaanisesti tiileen. Tiileen voidaan myös työstää päätynostoa varten kolo, johon päätynosto jää suojaan ja tiiveys on varmistettu. Vesipellit liitetään tiiviisti ikkunakarmia vasten. Uudemmissa ikkunoissa on vesipeltiä varten kiinnitysura, johon pelti kiinnitetään ruuvilla. Tarvittaessa pellin ja karmin liitos tiivistetään liimalla. Vanhoissa ikkunoissa ei välttämättä ole pellin kiinnitysuraa. Tällöin karmiin on työstettävä tällainen ura. Pellin alanokan tulee olla min. 30 mm, jolloin se peittää ikkunapellin ja muurauksen väliin jätettävän min. 20 mm tuuletusraon.

Ikkunoiden yläpuolisen muurauksen taustan tuulettuminen on myös oltava toimiva. Ikkunoiden ulkopuoliset sivu- ja yläpieliverhoilut tehdään pellistä taivutetulla profiilipellillä tai hienosahatusta laudasta ja kitataan liimamassalla tiiviisti tiiltä vasten. Pielipeltien tai –lautojen liittyminen ikkunan karmiin varmistetaan kittisaumalla. Myös vesipellin näkyviin jäävä päätynosto myös kitataan liimamassalla tiiviiksi tiiltä vasten.

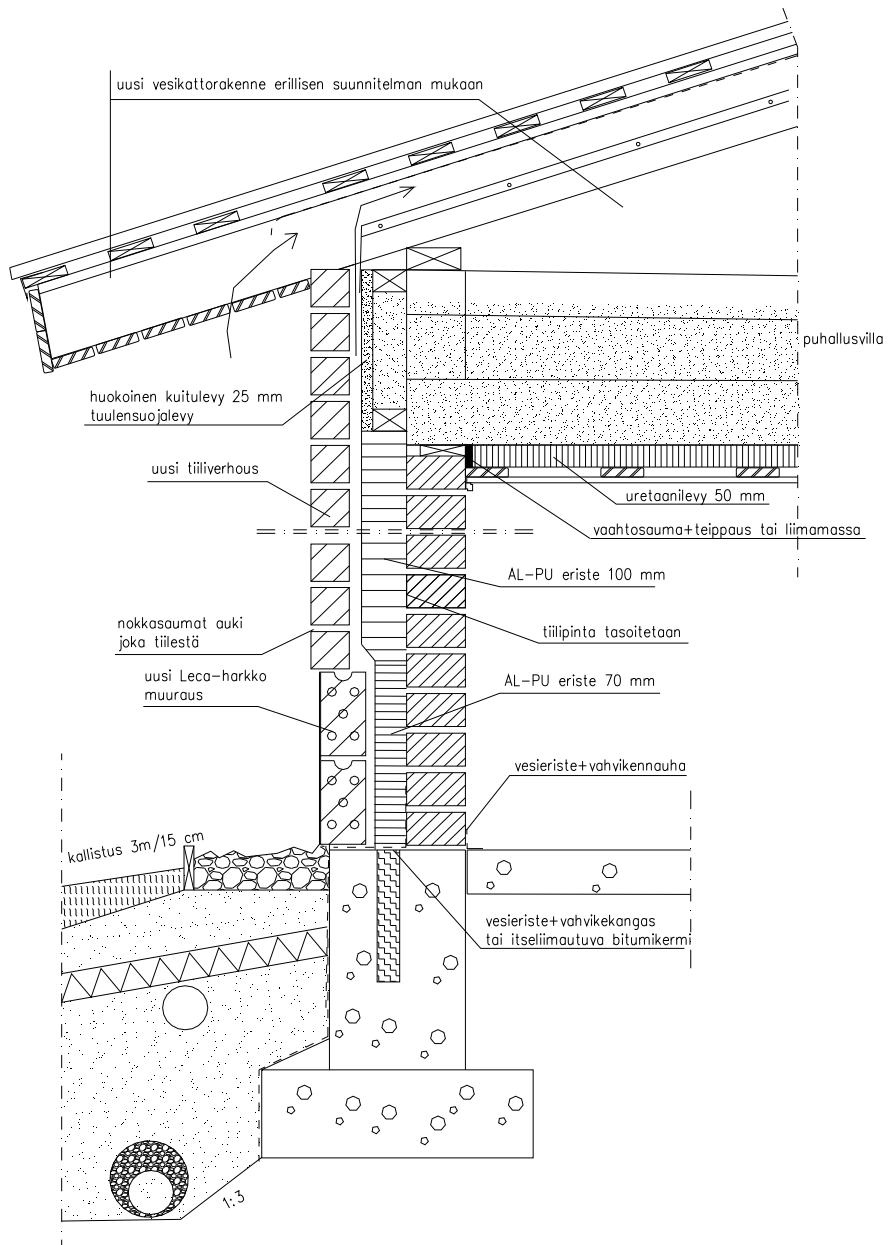
Kuva 11. Korjattu tiili-villa-tiili seinärakenne ja yläpohjarakenne.

Yläpohjan sisäverhousmateriaalit ja ilman/höyrynsulku puretaan pois. Kaikki lämmöneristeet puretaan pois. Tarkistetaan kantavien rakenteiden mahdolliset lahovauriot ja tehdään tarvittavat vaihdot/vahvistamiset suunnittelijan ohjeiden mukaisesti. Vanha vesikate aluslaudoituksineen puretaan pois. Vanhat yläpohjakannattajat, vesikattokannattajat ja tukirakenteet puhdistetaan mekaanisesti. Pöly rakenteiden pinnoilta puhdistetaan imuroimalla. Puhdistettu kannattajat ja tukirakenteet käsitellään booriliuoksella valmistajan ohjeiden mukaisesti (henkilökohtainen suojautuminen).

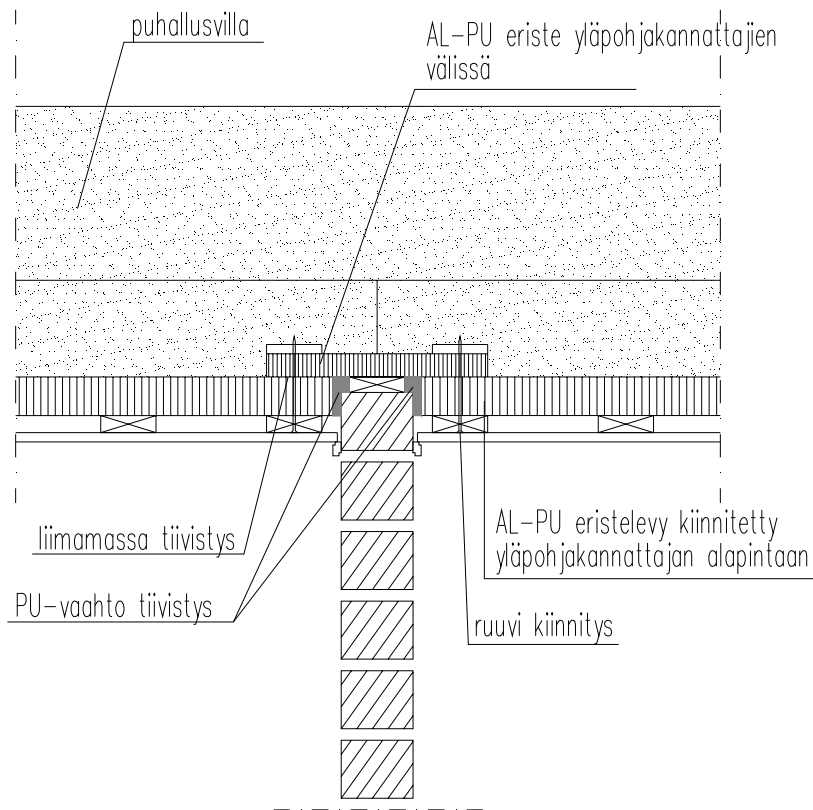
Kuva 12. Korjattu kantavan tiiliseinän yläosan liittymä.

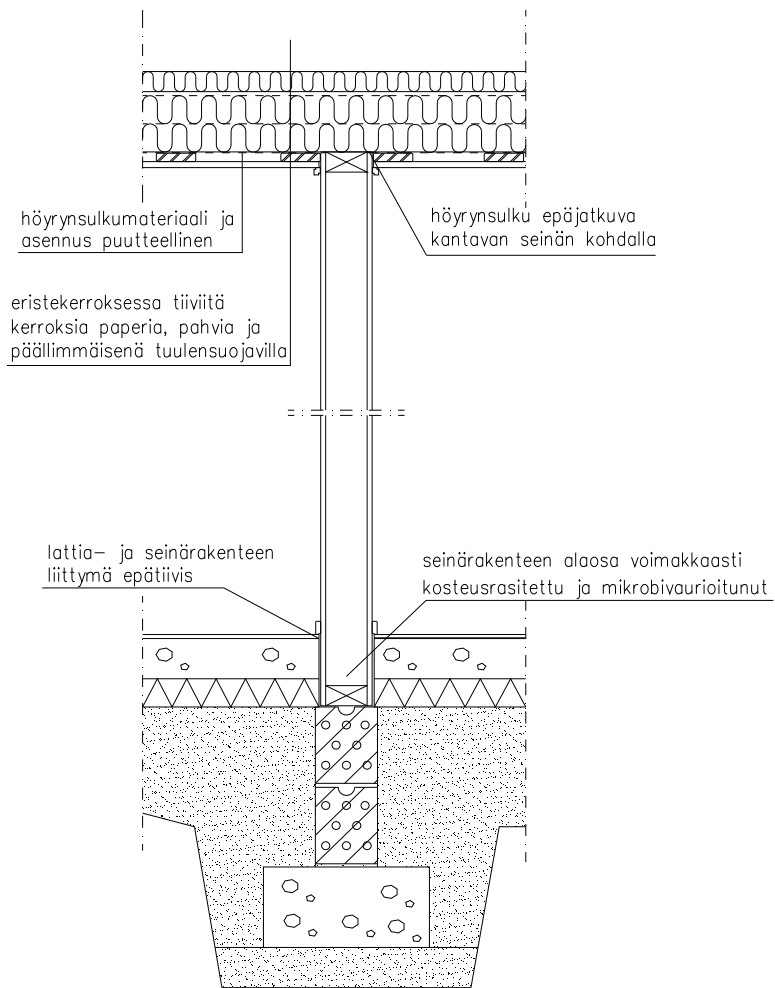
Kantavan väliseinän alapään vaakajuoksu on märkä ja siinä on laho- mikrobivaurioita. Seinän verhouslevy on alaosasta(betonin sisällä) laho- ja mikrobivaurioitunut. Maavaraisen laatan ja seinärakenteen liittymässä on betonin kuivamiskutistumasta ja ikääntymisestä johtuva usean millin levyinen rako ja tämän raon kautta on vuotoilmavirtareitti seinärakenteen alaosasta ja maaperästä sisätiloihin. Seinärakenne on toiminut ”savupiippuna”, jonka kautta nämä epäpuhtaudet ovat päässeet väliseinärakenteeseen ja yläpohjaan, koska yläpohjan höyrynsulussa on seinän kohdalla epäjatkuvuus kohta. Väliseinän läheisyydessä yläpohjan lämmöneristeet ovat mikrobivaurioituneet ja höyrynsulkua ei ole seinän kohdalla.

Kuva 13. Alkuperäinen kantavan väliseinän rakenne.

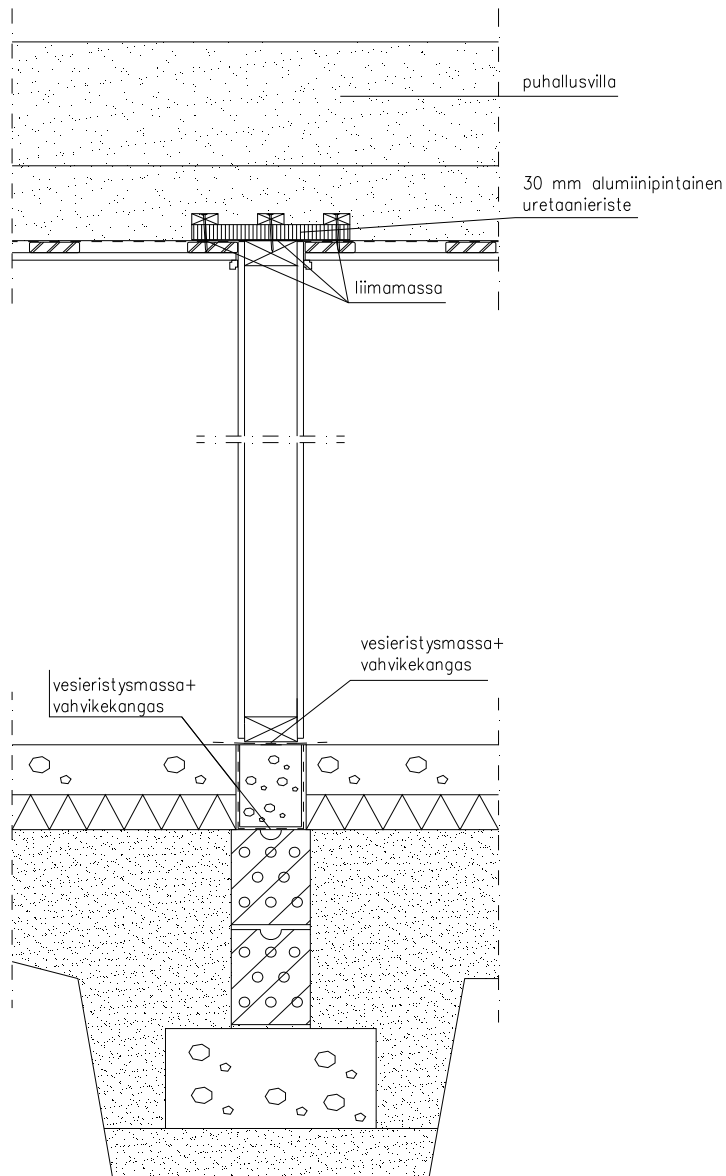
Kuva 14. Korjattu kantava väliseinä.

Ennen työn aloittamista tehdään aiemmin esitetyt suojaus, osastointi ja alipaineistus-toimenpiteet. Seinän verhoilulevyt puretaan molemmilta puolilta seinää. Mahdolliset lämmön/ääneneristeet poistetaan myös. Ylä-/välipohjan tuenta tehdään tarvittaessa valitulla tuentamenetelmällä. Seinän kantavat pystytolpat katkaistaan sopivaksi katsotulta tasolta ja alaohjauspuu poistetaan. Suunnittelija määrittelee minkä pituisissa osissa työ tehdään.

Onkalo puhdistetaan mekaanisesti ja imuroidaan puhtaaksi. Sokkelin yläpinta ja muut onkalon osat käsitellään booriliuoksella valmistajan ohjeiden mukaisesti. Pystyrunko puhdistetaan mekaanisesti ja imuroidaan puhtaaksi. Pystyrungon tolpat desinfioidaan peroksidipohjaisella homepesuaineella. Käsittelyn kuivuttua käsitellyt pinnat imuroidaan uudelleen puhtaaksi kuolleesta biomassasta. Seuraavaksi tehdään tarvittavat laastipaikkaukset ja tasoitukset. Paikkausten ja tasoituste kuivuttua aloitetaan onkalon tiivistäminen. Tiivistämiseen käytetään mahdollisimman pienen vesihöyryn vastuksen omaavaa vesieristysmassaa (esim. Ardex 8+9). Pinnat primeroidaan ennen eristystyön aloittamista. Eristystyö tehdään materiaalivalmistajan ohjeiden mukaisesti, vahvikekangasta käytetään rakennekerrosten liittymissä ja nurkissa.

Onkalo täytetään betonilla tai muurataan kevytsoraharkoista lattialaatan tasoon. Suunnittelija määrittelee tarvittavat rakenneteräokset. Harkkoa käytettäessä harkon sahattu pinta asennetaan alaspäin ja harkon urat täytetään sementtipohjaisella laastilla. Kantavan seinän liittyessä sokkelirakenteeseen on korotuksen ja sokkelin väliin tehtävä lämpökatko. Katko tehdään 50 mm XPS- tai polyuretaanieristeestä.

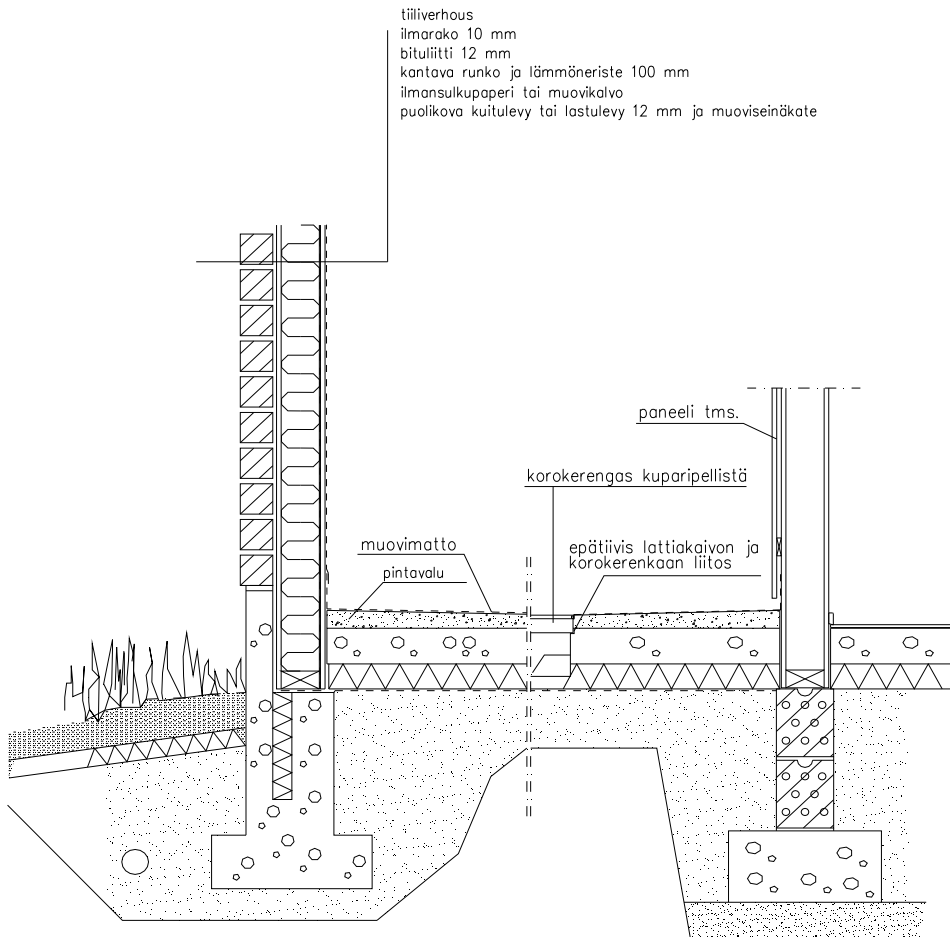
Lattiakaivon korokerengas on tehty kuparipelistä. Lattiakaivon ja korokerenkaan välinen liitos on epätiivis. Korokerenkaan muovimaton kiristysrenkas on väärän kokoinen tai se puuttuu kokonaan. Vanhan Näiden puutteellisesti toteutettujen liitty-

mien vuodoista johtuen betonirakenne on kastunut ja lattiapinnoite irronnut. Betoni-
rakenteen kostumista on myös edesauttanut muovipinnoitteen ikääntymisestä johtu-
va saumojen ja seinälle nostojen nurkkaliitoksen aukeaminen.

Kuva 15. Alkuperäiset märkätilan seinärakenteet.

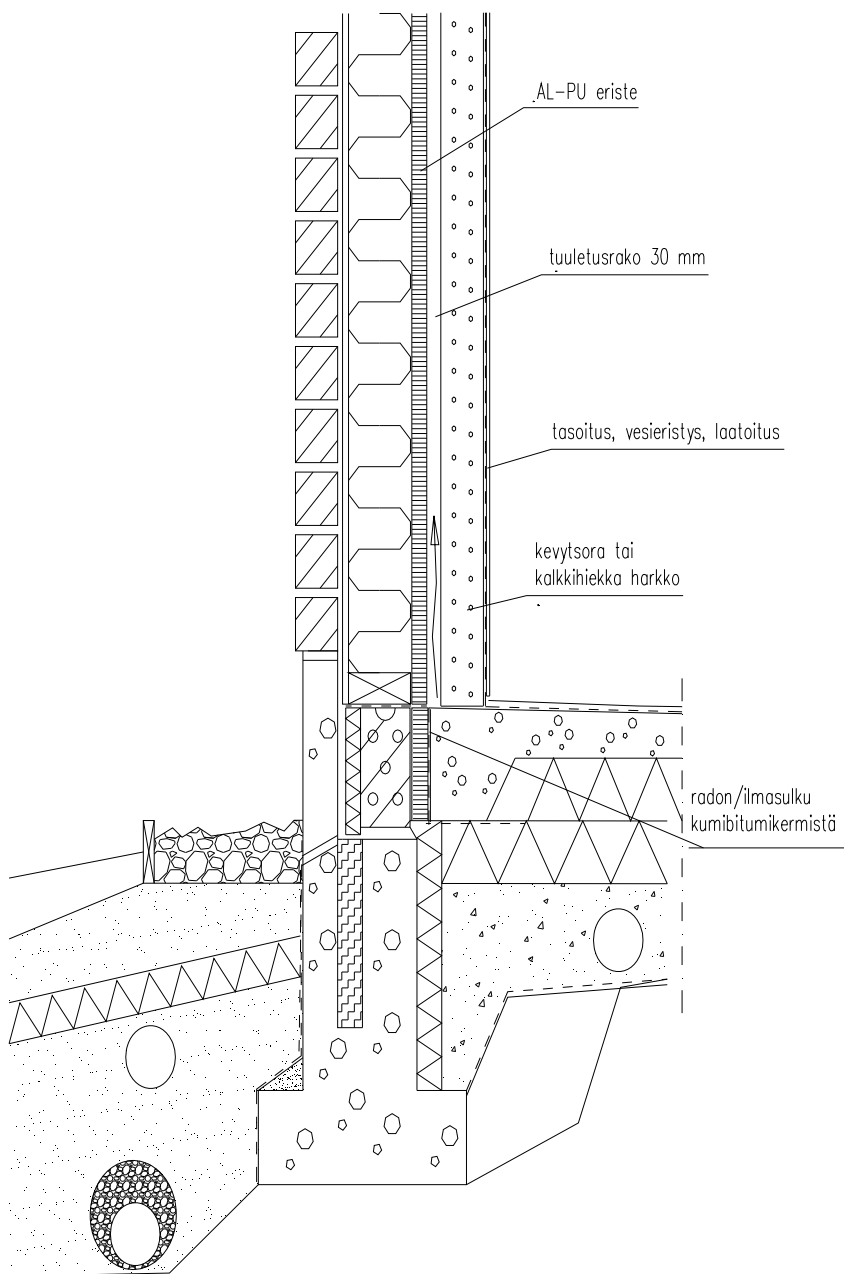
Kuva 16. Korjattu märkätilan seinä- ja lattiarakenne.

Ulkoseinän osalla taustan tuulettuminen varmistetaan yläosasta min. 30 mm raolla yläpohjan höyrynsulusta ja tästä sisäkaton alaslaskutila tuuletetaan viereisiin kuiviin tiloihin. Sivuilla tuulettuminen on myös varmistettava siten, että tuuletusraon alaosasta (kuiva huonetila) pääsee esteettömästi virtaamaan ilmaa tuuletusrakoon.

Harkko pinta tasoitetaan märkätilantasoitteella. Vesieristys tehdään sertifioidulla järjestelmällä valmistajan ohjeiden mukaisesti. Vesieritystyön suorittaa henkilösertifioitu märkätilan vedeneristäjä.

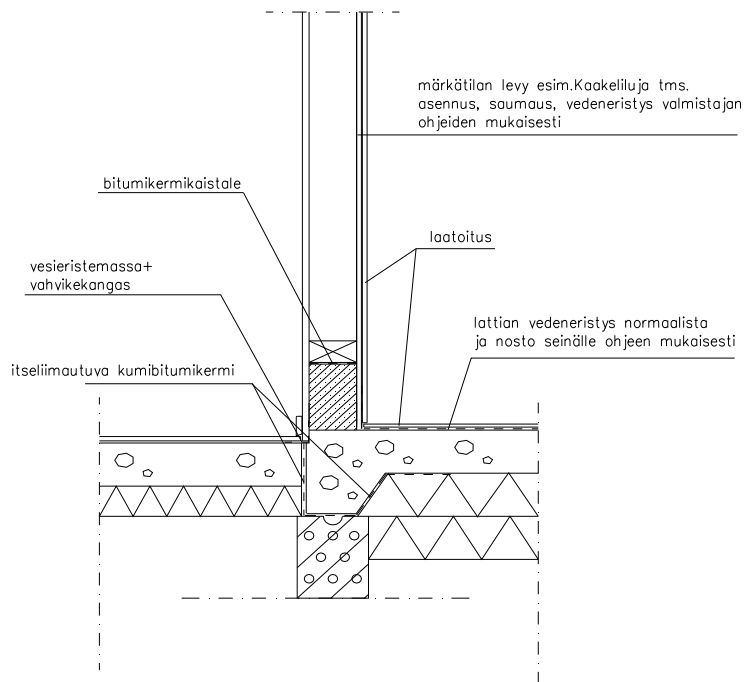
Kuva 17. Korjattu märkätilan kantava väliseinä.

Pystyrungon sisäpuolelle asennetaan kiviaineinen rakennuslevy(esim. Kaakelinluja). Levyn asennus, saumaus ja vedeneristys tehdään materiaalivalmistajan ohjeiden mukaisesti.

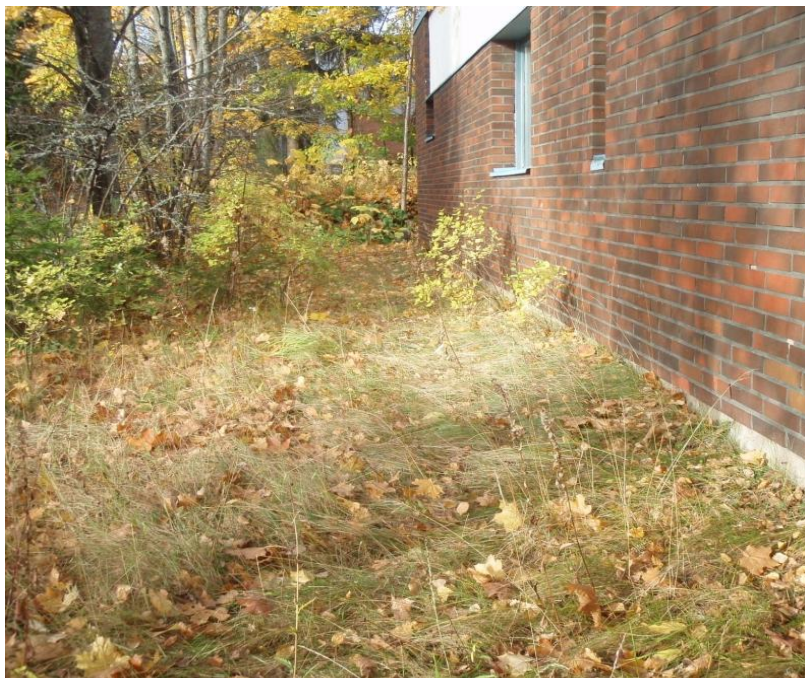
Kuva 18. Valesokkelikin on maan alla.

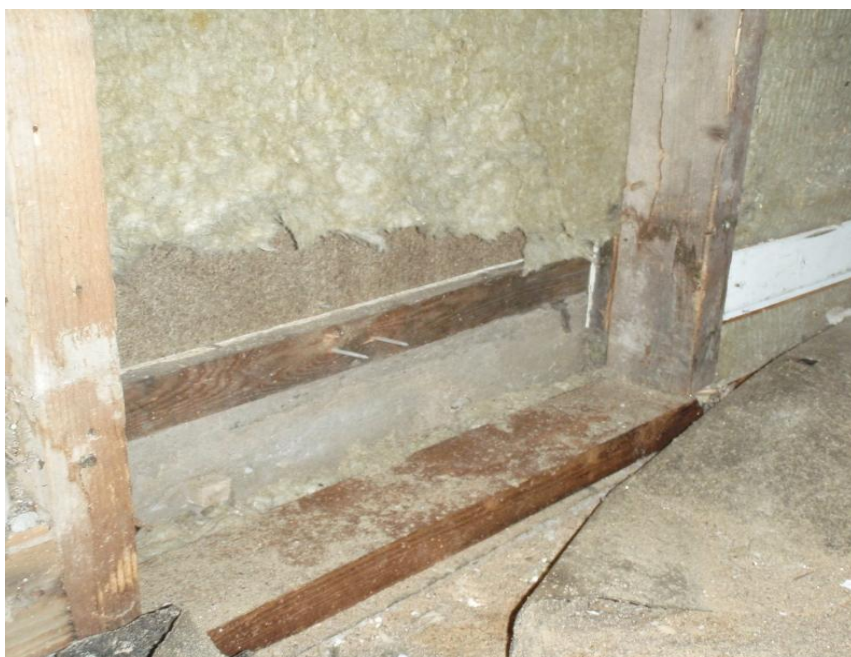
Kuva 19. Valesokkelirakenne avattu sisäpuolelta.

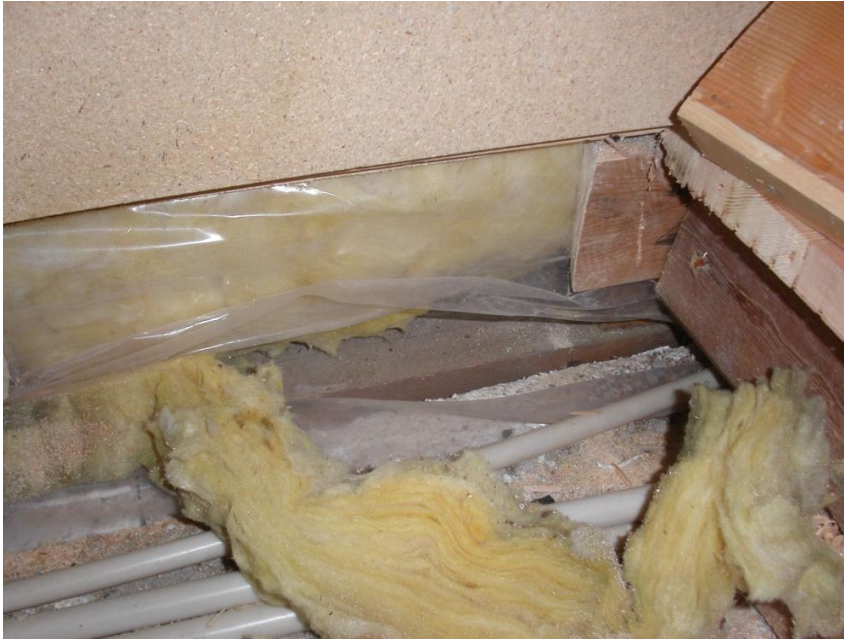
Kuva 20. Yläpuolisesti lämpöeristetyn seinä- ja lattiarakenteen liittymä.

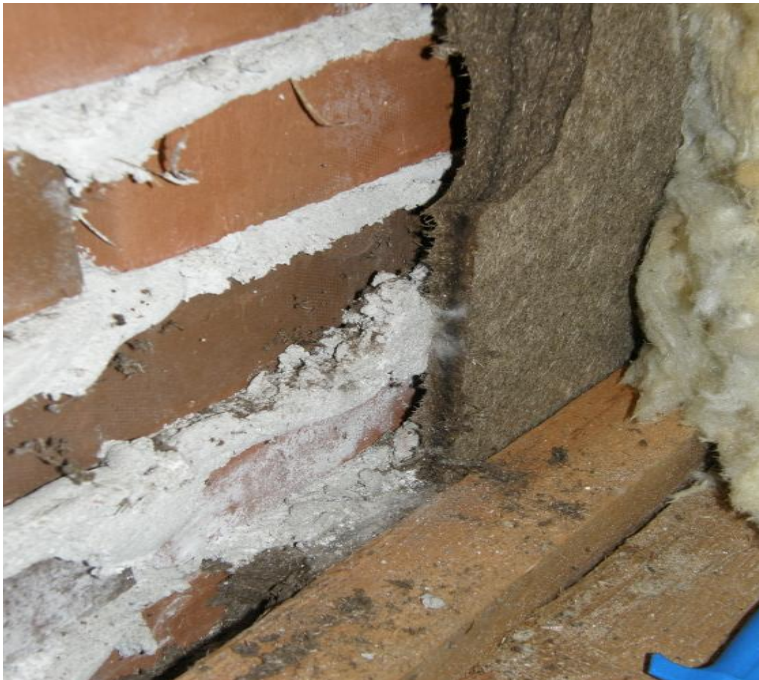
Kuva 21. Tuulettumaton tiiliverhouksen tausta.

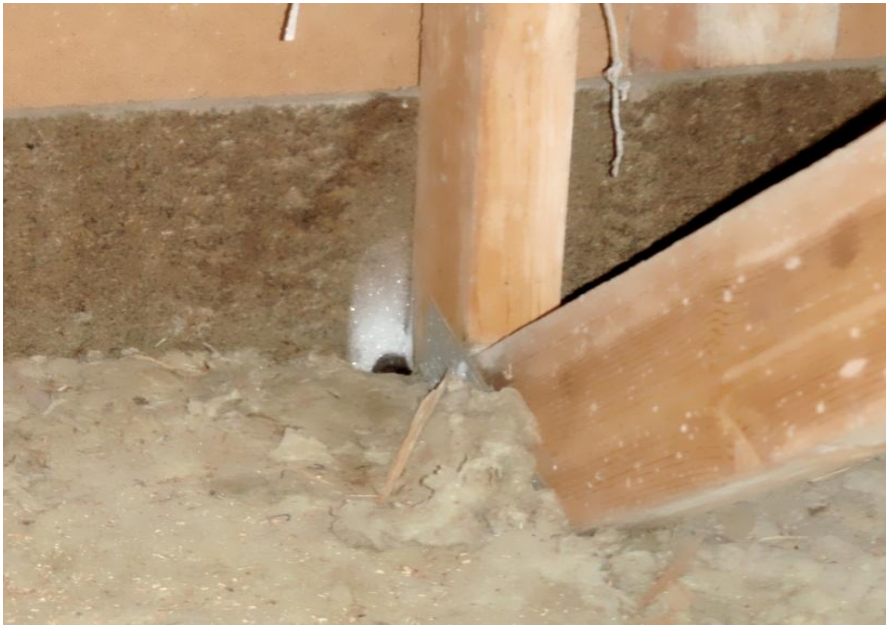
Kuva 22. Ilmavuoto yläpohjassa kattoristikon juuressa, huurretta.

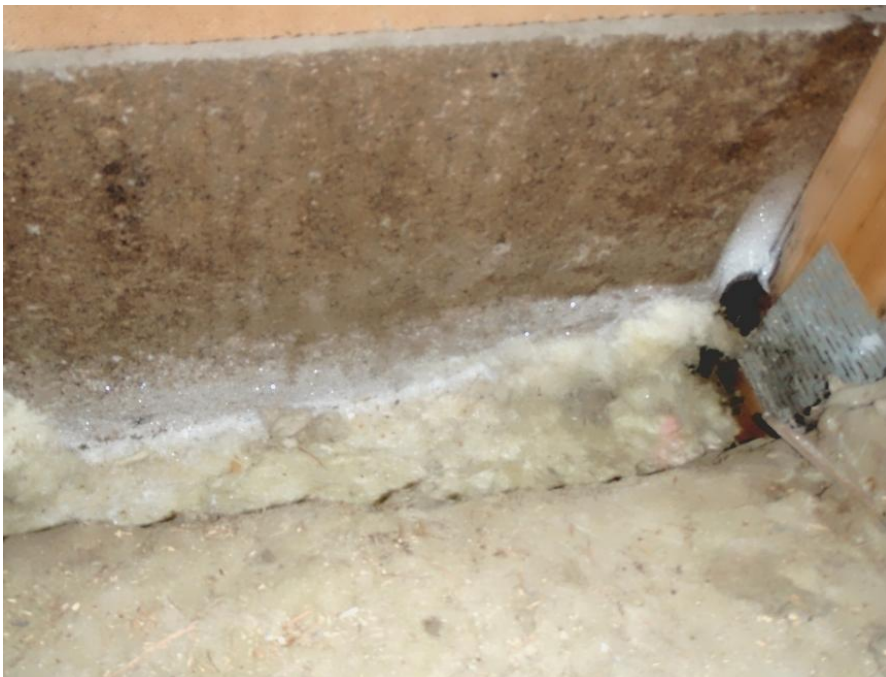
Kuva 23. Sama kohta kuin kuvassa 22. Ylin villa levy on poistettu, villa jäätynyt kiinni tuulensuojalevyyn, kattoristikossa lahoaurio.

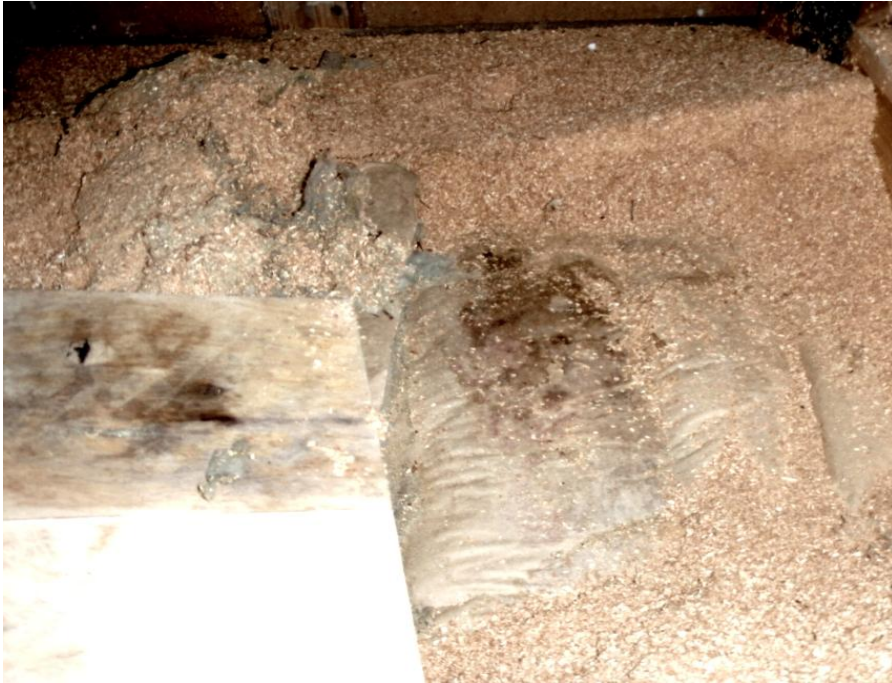
Kuva 24. Lisäeristyksen ja villan väliin jäänyt vaneri on homeessa ja villan päällä oleva paperi myös on homehtunut.

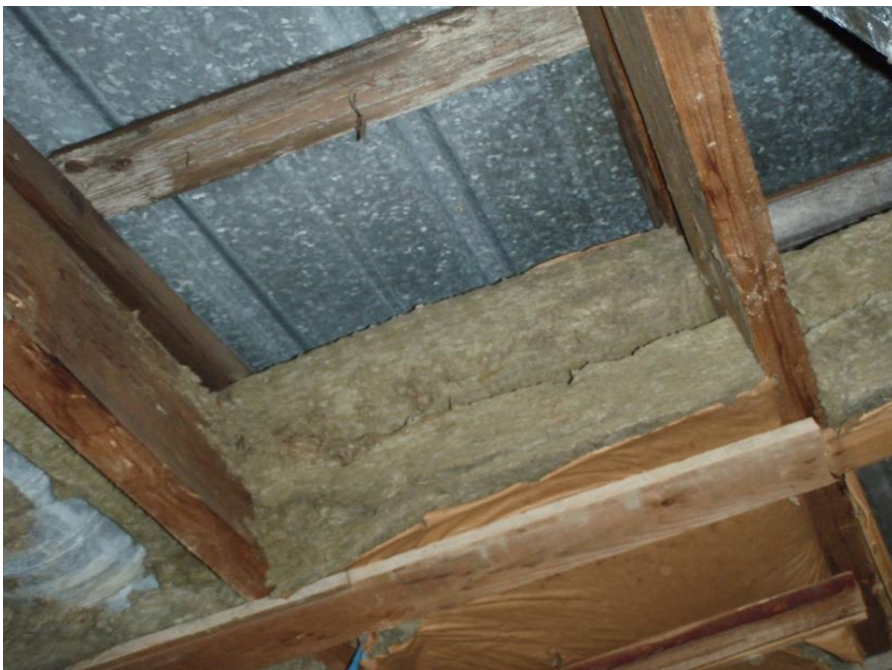
Kuva 25. Yläpohjan eriste vesikatetta vasten ja rakenteesta puuttuu höyrynsulku(paperi).

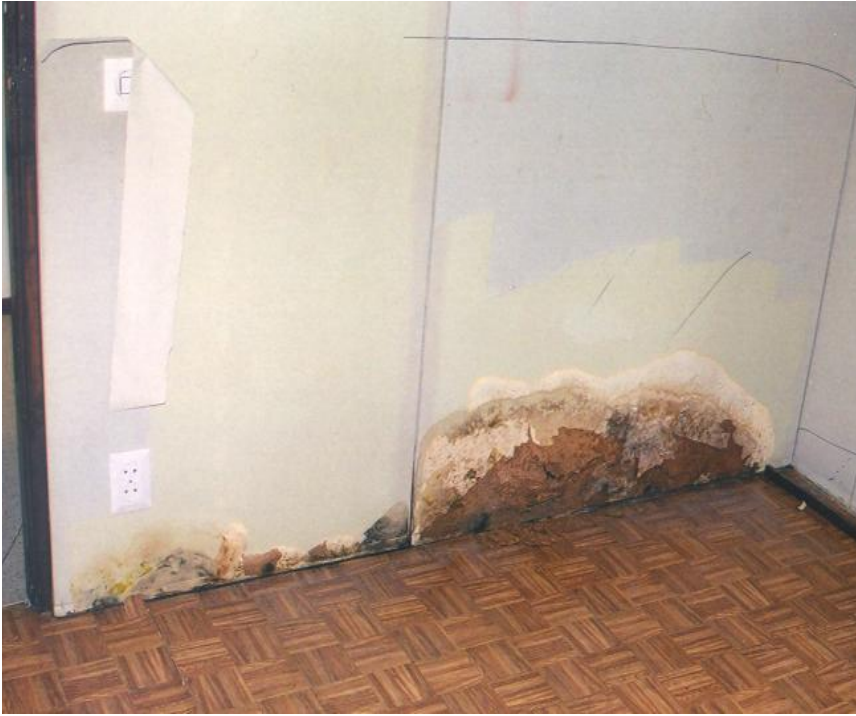
Kuva 26. Märkätilan ja makuuhuoneen väliseinä.

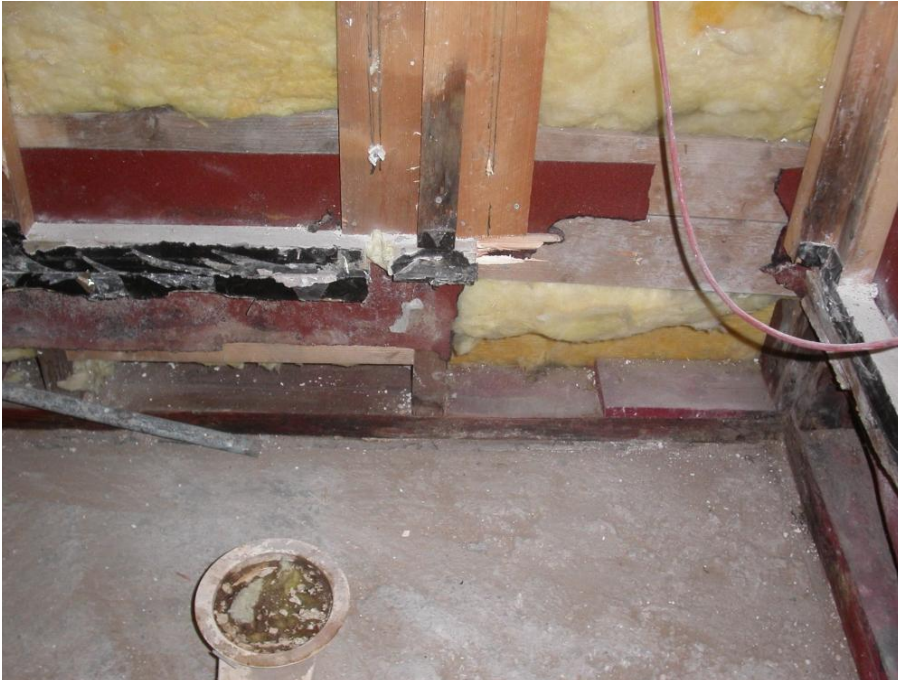
Kuva 27. Märkätilan alkuperäinen seinä- ja lattiarakenne purettuna.
